**Bureau d'Enquêtes sur les Accidents  
de Transport Terrestre**

# **Rapport d'enquête technique sur l'accident ferroviaire survenu à Longueville le 16 février 2005**

**Décembre 2005**

Rapport n°BEATT-2005-002

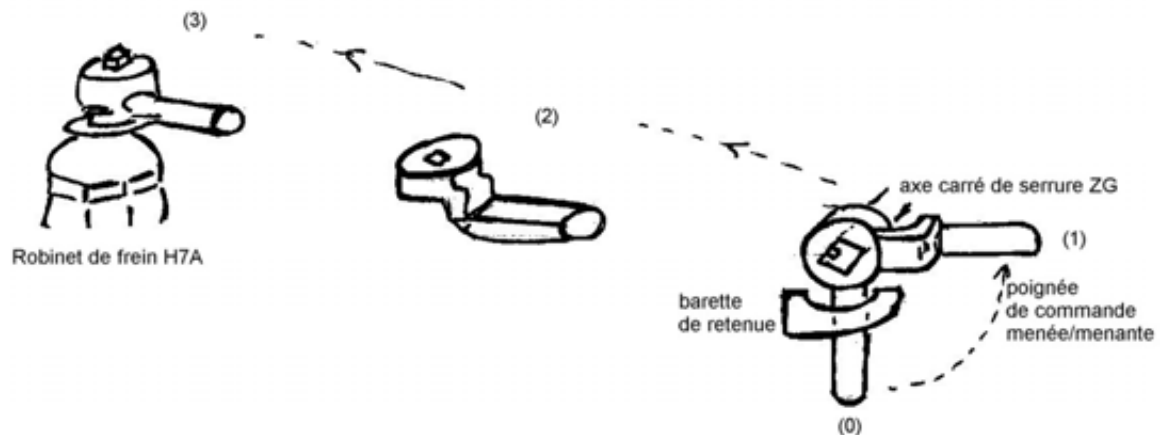
Le robinet de frein H7A est manœuvré à l'aide d'une poignée amovible qui peut s'enclencher sur une serrure permettant de connecter le robinet de frein du mécanicien à la CG ou au contraire le déconnecter. La connexion du robinet de frein du mécanicien à la CG confère à ce

robinet le statut d'organe de commande du frein de tout le train. La déconnexion de ce robinet par rapport à la CG ôte à ce robinet toute fonction active ; la locomotive se comporte alors, du point de vue du frein, comme un simple véhicule remorqué de queue.

- (0) la poignée amovible est en position verticale sur la serrure ZG, bloquée par la barrette de retenue (position locomotive menée).
- (1) Pivotement de 90 ° autour de l'axe ZG pour libérer la poignée de la barrette de retenue.
- (2) Libération de la poignée de la serrure ZG.
- (3) Mise en place de la poignée sur le robinet de frein H7A.

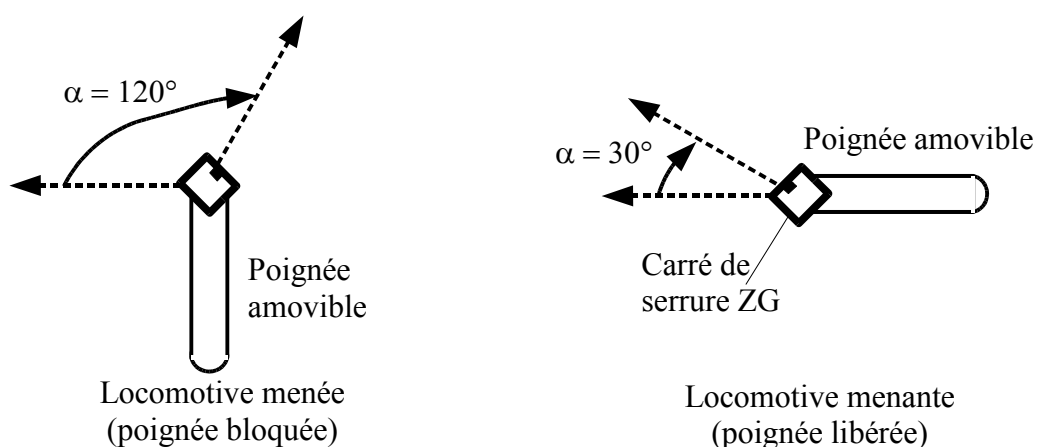
Il s'agit d'un organe à commande manuelle qui assure la fonction d'interrupteur vis à vis de la connexion entre le robinet de frein du mécanicien et la conduite générale (CG). Comme déjà cité au paragraphe 3.4.3, la stabilité des positions « menantes » et « menées » est obtenue par un système de butée à billes (cf. annexe 10).

Le schéma ci-dessous indique les deux positions stables de la poignée du ZG, la stabilité étant obtenue par le coincement de la bille dans la rainure de la serrure.

**Recommandation R1 (SNCF) :** Modifier le système mécanique de réversibilité du type « interrupteur général ZG » des locomotives BB 66400 (ou le remplacer par une commande électrique) afin que soit rendue impossible une manœuvre de cet interrupteur plaçant la commande du frein dans un état intermédiaire par rapport aux états « locomotive menante » ou « locomotive menée ». A défaut, la position « locomotive menante » ou « locomotive menée » doit être contrôlée et être intégrée dans la chaîne de sécurité de conduite de l'engin.
